Reparació del problema de so amb FMPAC dels Phillips NMS 8250/55/80 (by Pypo)

Aquest tutorial està enfocat per reparar la distorsió sonora i la baixada de volum que genera la connexió d'un FMPAC als Phillips NMS 8250/55/80.

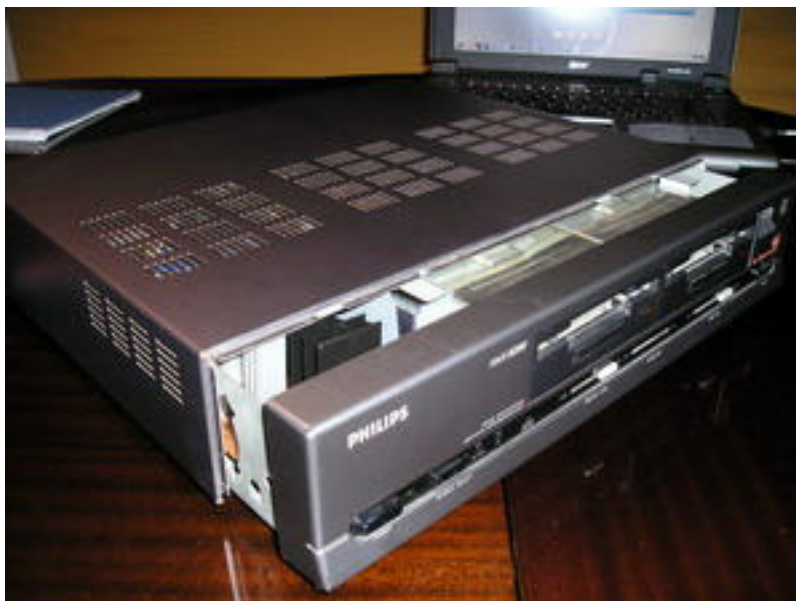
fig. 1

Primer de tot, com sempre, desmuntem el nostre MSX. (fig. 1)

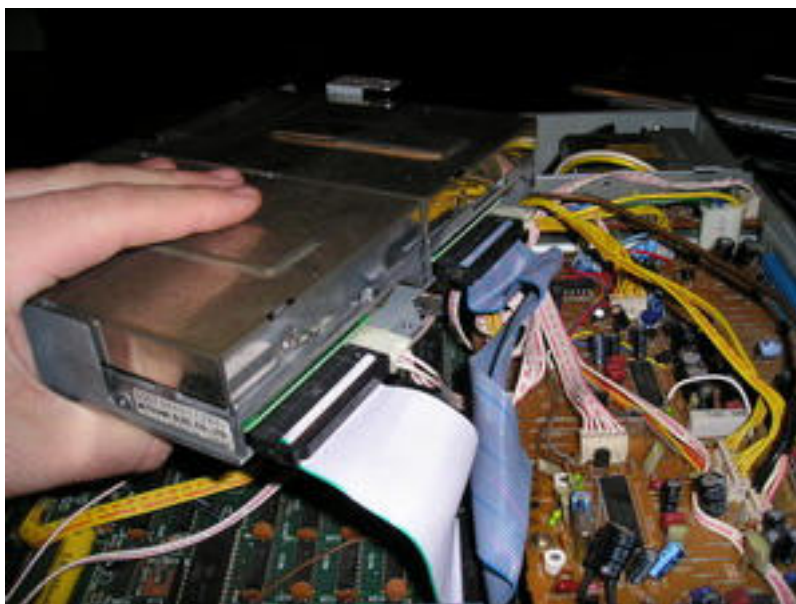
fig. 2

Un cop treta la carcassa també haurem de desmuntar la disquetera (fig. 2) i la placa de vídeo (fig. 3) del nostre 8280.

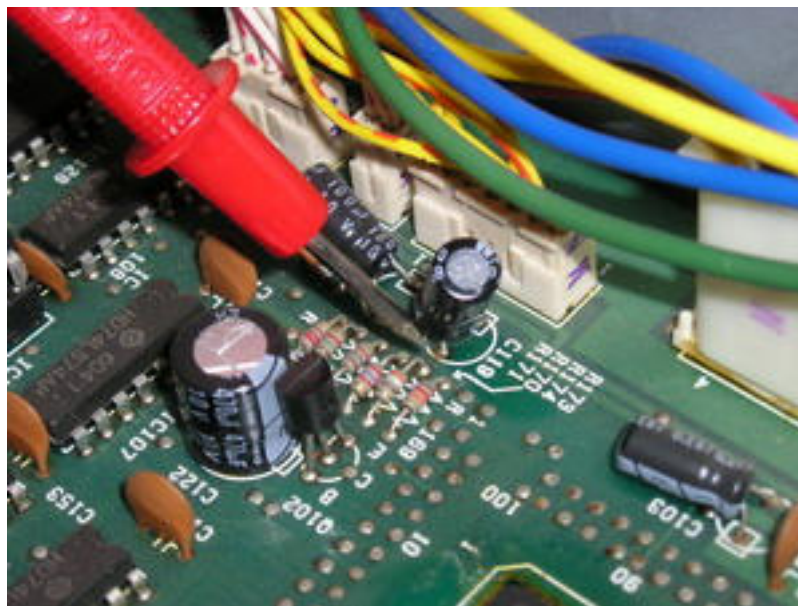
fig. 4

- La resistència R174 i el condensador C119. (fig. 4)

La resistència R174 és de 2700Ω i hauria de ser de 910Ω . Per tant per solucionar-ho **soldarem un resistència de 1500Ω en paral·lel**. La meva placa mare devia ser una revisió i ja tenia soldada aquesta resistència (fig. 5) i, per tant, ja hem donava un valor aproximat al desitjat (fig. 6). Per aquest fet recomano utilitzar un multímetre o assegurar-nos que no hi ha cap resistència soldada arreglant aquest problema.

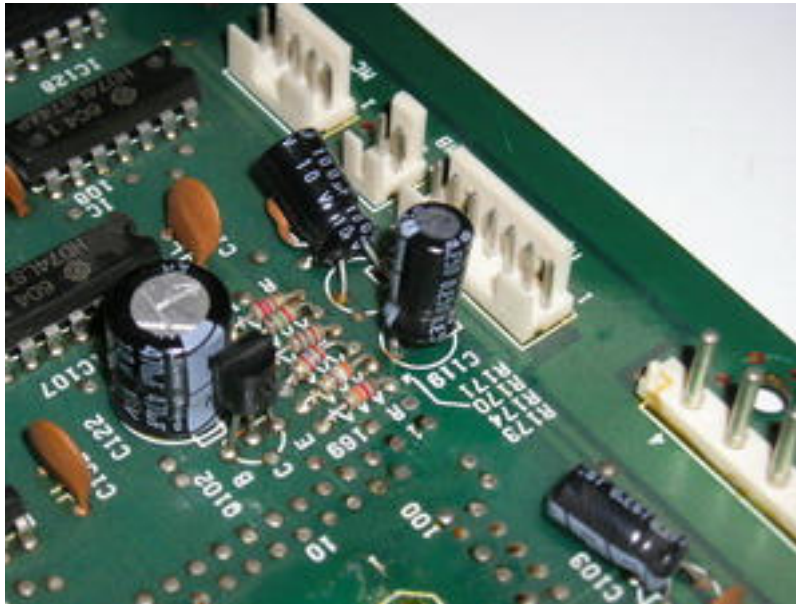
fig. 7

El condensador C119 està col·locat amb la polaritat inversa a la correcta, per tant s'ha de **dessoldar i soldar-la amb la posició bona**. A la fotografia ja es mostra canviada de polaritat (fig. 7).

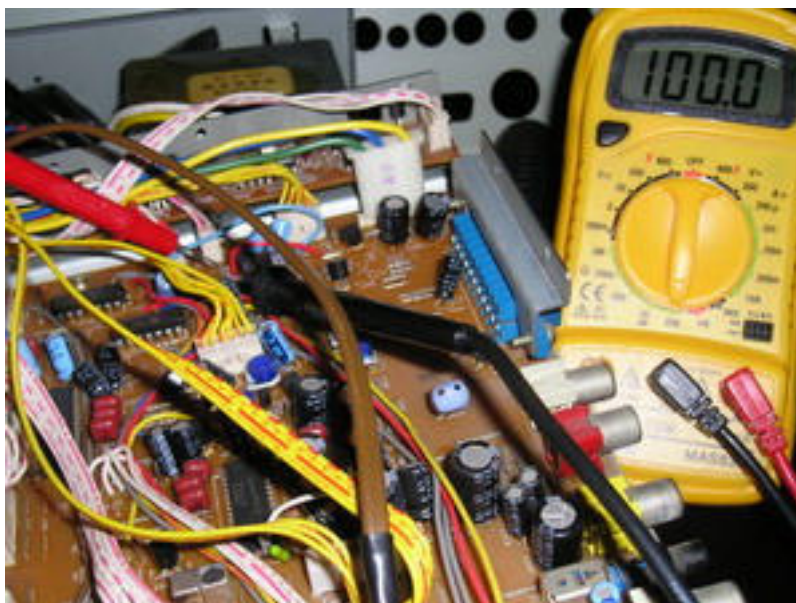
fig. 8

- En el **8280** la resistència R426 (fig. 8).
- En els **8250/55** les resistències R428 i R429 .

Aquestes resistències són de 100Ω i han de ser substituïdes pel condensador de $100\mu\text{F}/10\text{V}$ amb el costat negatiu pròxim al connector AB (fig. 9)
